**ANALISA PENILAIAN KONDISI JALAN RAYA DENGAN  
METODE *SURFACE DISTRESS INDEX* (SDI) DAN *PRESENT  
SERVICEABILITY INDEX* (PSI)**

**JALAN KL. YOS SUDARSO – MEDAN  
(STUDI KASUS)**

**TUGAS AKHIR**

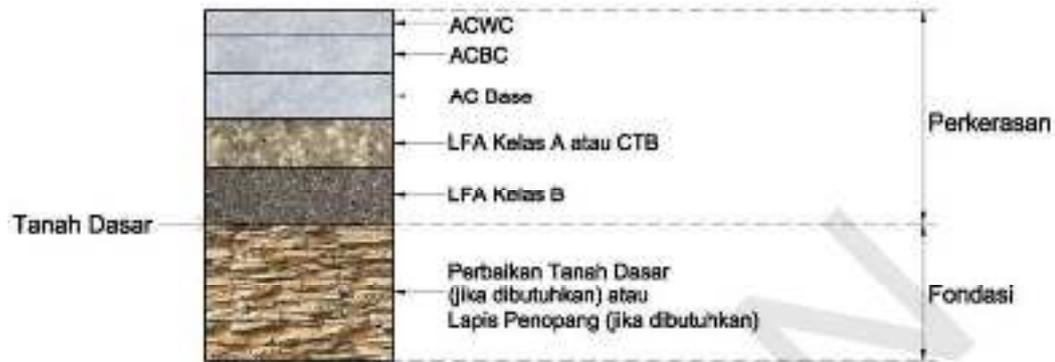
Gambar 2. 1 Konstruksi Perkerasan Lentur

Konstruksi perkerasan lentur terdiri dari beberapa lapisan yang terletak di bagian atas tanah dasar yang sudah dipadatkan. Lapisan-lapisan yang ada pada perkerasan lentur tersebut berfungsi untuk memikul beban kendaraan dan juga yang menyebarkannya ke lapisan dibawahnya. (Sukirman, 2010) Komponen perkerasan lentur terdiri dari beberapa lapisan yaitu :

a. Lapis Permukaan (*Surface Course*)

Lapisan permukaan adalah lapisan yang saling bersentuhan dengan beban roda kendaraan yang terletak pada lapis paling atas dari struktur perkerasan jalan. Lapisan permukaan ini berfungsi sebagai :

b. Lapis Pondasi Atas (*Base Course*)

Lapisan pondasi atas yaitu lapisan perkerasan yang terletak pada antar lapisan pondasi bawah dan lapisan permukaan. Lapisan pondasi atas ini berfungsi sebagai :

c. Lapis Pondasi Bawah (*Subbase Course*)

Lapisan pondasi bawah yaitu lapisan perkerasan yang terletak di atas lapisan tanah dasar dan dibawah lapisan pondasi atas. Lapisan pondasi bawah ini berfungsi menjadi :

d. Lapis Tanah Dasar (*Subgrade*)

Lapisan tanah dasar ialah lapisan tanah yang berfungsi sebagai daerah perletakan lapis pondasi atas dan lapis pondasi bawah yang mendukung konstruksi perkerasan jalan di atasnya. Spesifikasi tanah dasar ialah lapisan paling atas asal timbunan badan jalan setebal 30 cm, yang memiliki persyaratan

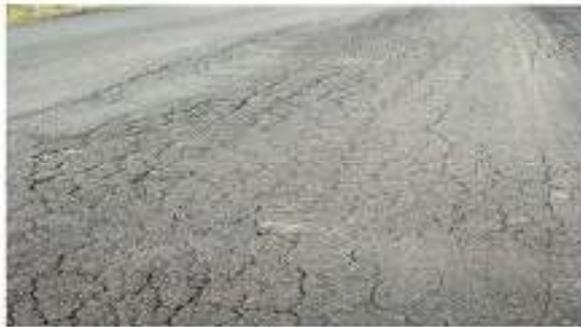
Gambar 2. 2 Retak Kulit Buaya (*Alligator Cracking*)  
(Sumber : Suwandi, 2018)

Jenis kerusakan retak kulit buaya (*Alligator Cracks*) adalah suatu kerusakan retak yang berbentuk sebuah jaringan dengan bidang persegi banyak yang berukuran kecil-kecil sehingga menyerupai bentuk kulit buaya, dengan lebar celah lebih besar atau sama dengan 3 mm. Kerusakan retak kulit buaya untuk waktu dekat masih dapat dipelihara dengan menggunakan lapis burda, burtu atau lataston, jika lebar celah < 3 mm. Sebaiknya bagian perkerasan yang telah mengalami kerusakan retak kulit buaya dikarenakan akibat air yang merembes masuk ke lapis pondasi dan ke tanah dasar diperbaiki dengan cara membongka dan membuang bagian-bagian yang basah terlebih dahulu, kemudian dilapisi kembali dengan bahan yang sesuai. Perbaikan kerusakan ini harus disertai dengan perbaikan drainase disekitarnya karena, retak kulit buaya sangat mudah diresapi oleh air sehingga lama kelamaan akan menimbulkan lubang-lubang akibat terlepasnya butir-butir dari permukaan.

Menurut Manual Pemeliharaan Jalan No. 03/MN/B/1983, kemungkinan faktor penyebab terjadinya kerusakan retak kulit buaya adalah sebagai berikut :

1. Pembebanan berlebihan dari permukaan perkerasan.
2. Gesekan lapisan yang berada di bawah.
3. Kualitas dari material lapis pondasi rendah.
4. Lapis pondasi atau lapis aus terlalu tipis.
5. Kelelahan (*fatigue*) dari permukaan.
6. Pelapukan permukaan, tanah dasar atau bagian perkerasan di bawah lapis permukaan kurang stabil.
7. Bahan lapis pondasi keadaan jenuh air, karena air tanah naik.

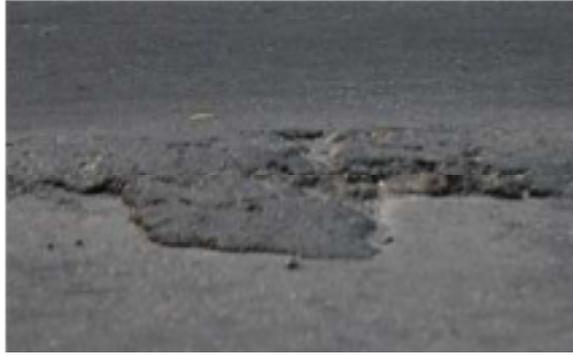
Gambar 2. 3 Kegemukan (*Bleeding*)

Kegemukan pada jalan adalah penggunaan aspal pengikat pada daerah tertentu yang berlebihan dan campuran tidak merata sehingga mengakibatkan kegemukan pada sebagian permukaan jalan. Secara visual pada kondisi suhu tinggi atau pada kendaraan yang bermuatan berat akan terlihat jejak alur ban kendaraan yang melewatinya. Kondisi ini dapat membahayakan bagi pengguna jalan karena dapat menyebabkan kelicinan pada jalan.

Pada beberapa kasus, kegemukan terlihat mengkilat, lunak, atau menempel di ban kendaraan yang melintasinya. Selain volume aspal yang terlalu banyak, faktor lain yang mungkin menyebabkan kegemukan yaitu :

1. Pencampuran bahan kurang merata, pada saat proses pengaspalan jalan, aspal yang dicampur tidak merata.
2. Jenis aspal, jenis aspal yang dimaksud dapat menyebabkan kegemukan adalah aspal yang memiliki titik leleh rendah, yaitu di bawah 50 derajat celsius.
3. Panas permukaan tinggi, panas permukaan juga dapat mengakibatkan kegemukan apabila permukaan perkerasan memiliki temperatur di atas 60 derajat celsius.
4. Daya dukung tanah yg tidak kuat dikarenakan pemadatan awal yg kurang sempurna.

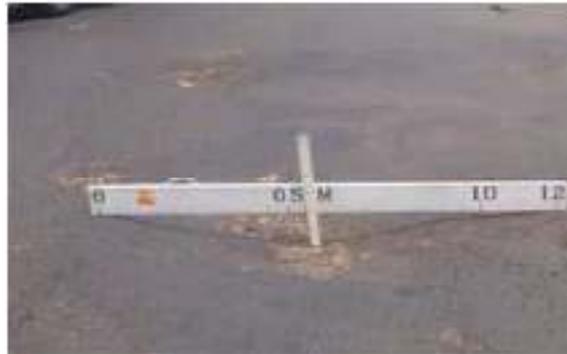
Gambar 2. 4 Ambblas (*Depression*)

Bentuk kerusakan amblas yang terjadi atau menurunnya lapisan permukaan perkerasan pada daerah tertentu. Pada umumnya kedalaman kerusakan ini >2 cm yang dapat menampung atau meresapkan air. Air yang tergenang ini dapat meresap kedalam lapisan perkerasan bawah yang akhirnya menyebabkan terjadinya lubang. Penyebab kerusakan amblas adalah beban kendaraan yang melebihi bobot atau volume yang direncanakan, pelaksanaan konstruksi yang kurang baik, atau penurunan bagian perkerasan dikarenakan tanah dasar mengalami settlement.

Menurut Manual Pemeliharaan Jalan No. 03/MN/B/1983, faktor yang memungkinkan terjadinya kerusakan Ambblas (*Depression*) dapat diakibatkan antara lain :

1. Beban/berat kendaraan yang berlebihan, sehingga kekuatan bagian struktur perkerasan jalan itu sendiri tidak mampu memikulnya.
  2. Penyusutan perkerasan dikarenakan turunnya tanah dasar.
  3. Pelaksanaan konstruksi dan pemadatan yang kurang baik.
- d. Tambalan (*Patching and Utility Cut Patching*)

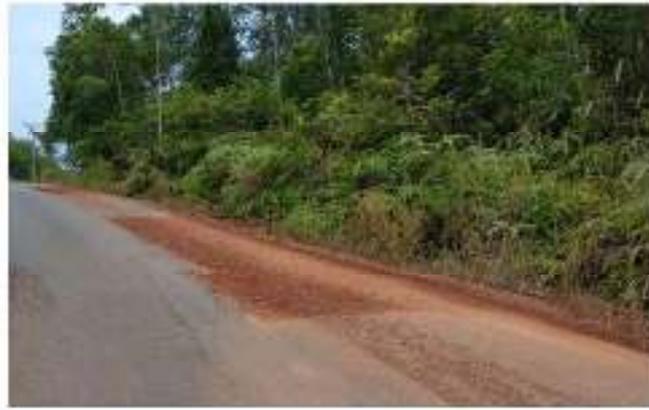
Gambar 2. 5 Tambalan (*Patching and Utility Cut Patching*)  
(Sumber : Suwandi, 2018)

Tambalan adalah suatu bidang pada perkerasan dengan tujuan untuk memperbaiki perkerasan yang sebelumnya sudah rusak dengan material yang baru. Tambalan adalah pertimbangan kerusakan yang sudah tidak layak yang akan diperbaiki dengan bahan perkerasan yang baru dan yang lebih bagus untuk pelaksanaan perbaikan dari kerusakan sebelumnya. Tambalan dilaksanakan pada seluruh bagian atau beberapa keadaan yang rusak pada daerah jalan tersebut.

Menurut Manual Pemeliharaan Jalan No. 03/MN/B/1983, kemungkinan penyebab kerusakan tambalan dapat diakibatkan antara lain :

1. Adanya perbaikan dari kerusakan permukaan perkerasan.
2. Perbaikan akibat dari kerusakan struktural perkerasan.
3. Adanya penggalian pemasangan saluran/pipa dibawah perkerasan.
4. Akibat sambungan permukaan yang akan menjadi kasar dan dapat mengurangi kenyamanan para pengendara.

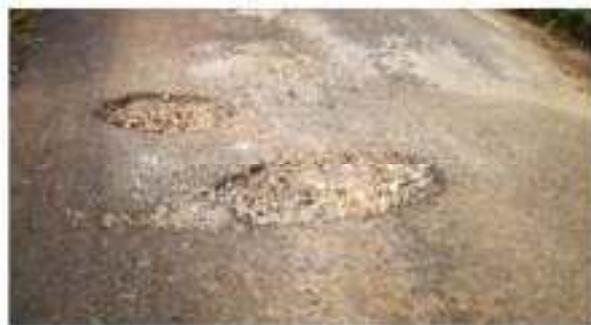
Gambar 2. 6 Lubang (*Pothole*)  
(Sumber : Suwandi, 2018)

Kerusakan perkerasan ini berbentuk menyerupai mangkok yang dapat menampung resapan air pada badan jalan. Kerusakan ini biasanya terjadi di dekat retakan, atau di daerah-daerah yang drainasenya kurang baik (sehingga perkerasan tergenang oleh air).

Menurut Manual Pemeliharaan Jalan No. 03/MN/B/1983, kemungkinan penyebab kerusakan Lubang (*Potholes*) dapat diakibatkan antara lain :

1. Kadar aspal yang sangat rendah, sehingga flim aspal tipis dan agregatnya mudah terlepas dari lapisan permukaan.
2. Pelapukan aspal dengan penggunaan agregat kotor/tidak baik.
3. Suhu cpada ampuran aspal tidak memenuhi persyaratan.
4. Sistem drainase yang kurang memadai.
5. Merupakan peubahan dari kerusakan retak dan pelepasan butir.

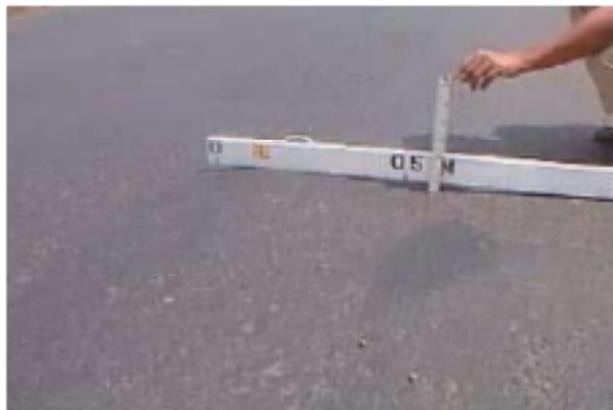
Gambar 2. 7 Alur (*Rutting*)

Istilah lain yang digunakan dalam menyebutkan jenis kerusakan ini adalah *longitudinal ruts*, atau *channel/rutting*. Bentuk kerusakan ini biasanya terjadi pada lintasan roda kendaraan yang sejajar dengan as jalan sehingga berbentuk alur. Alur akan timbul karena terjadinya pelemahan material dan aus pada permukaan atau struktural yang tidak kuat.

Menurut Manual Pemeliharaan Jalan No. 03/MN/B/1983, faktor yang memungkinkan terjadinya kerusakan Alur (*Rutting*) dapat diakibatkan antara lain :

1. Pemadatan lapisan permukaan pondasi kurang, sehingga terjadi penyusutan karena pemadatan oleh beban kendaraan.
2. Kualitas pada campuran aspal rendah.

3. Tanah dasar sangat lemah atau agregat pondasi kurang tebal sesuai kebutuhannya, sehingga terjadi pelemahan akibat infiltrasi air tanah.

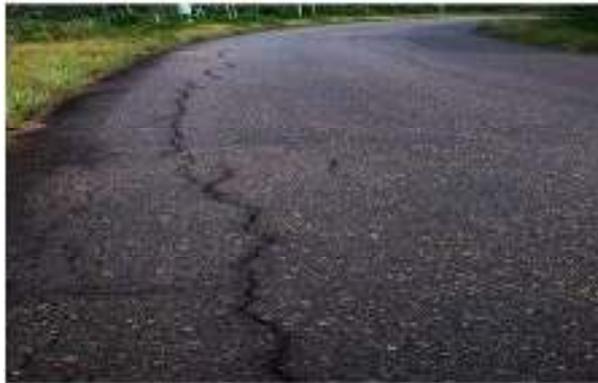
Gambar 2. 8 Retak Memanjang (*Longitudinal Cracks*)  
(Sumber : Suwandi, 2018)

Jenis kerusakan ini terdiri dari macam-macam kerusakan yang sesuai dengan namanya yaitu, retak memanjang pada perkerasan.

Menurut Manual Pemeliharaan Jalan No. 03/MN/B/1983, kemungkinan penyebab terjadinya kerusakan Retak Memanjang (*Longitudinal Cracks*) dapat diakibatkan antara lain :

1. Perambatan di daerah retak karena terjadinya penyusutan pada lapisan perkerasan dibawahnya.
2. Kurangnya kadar agregat pada sambungan perkerasan.
3. Tumbuhnya akar pohon dibawah lapisan perkerasan.
4. Bahan perkerasan pada pinggiran perkerasan kurang baik sehingga terjadinya perubahan volume akibat pemuaian lempung pada tanah dasar.
5. Dukungan atau material pada bahu samping jalan kurang baik.

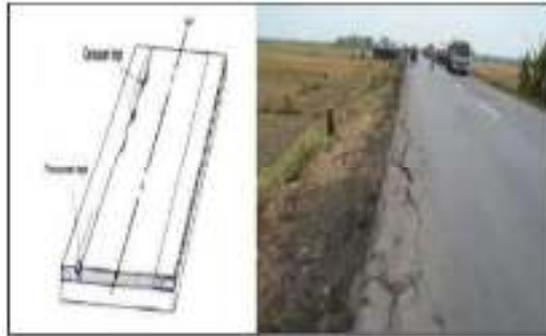
Gambar 2. 9 Cacat Tepi Jalan (*Edge Cracking*) (Sumber : *Manual Pemeliharaan Jalan No. 03/MN/B/1983*)

Cacat tepi adalah kerusakan yang sejajar dengan jalur lalu lintas dan juga biasanya berukuran 1 sampai 2 kaki (0,3 – 0,6 m) dari pinggir perkerasan. Kerusakan ini biasanya disebabkan oleh beban kendaraan atau cuaca yang memperlemah pondasi atas maupun pondasi bawah yang dekat dengan pinggir

perkerasan. Diantara area retak pinggir perkerasan juga disebabkan oleh tingkat kualitas tanah yang lunak dan kadangkadang pondasi yang bergeser.

Menurut Manual Pemeliharaan Jalan No. 03/MN/B/1983, kemungkinan penyebab kerusakan Cacat Tepi Jalan (*Edge Cracking*) dapat diakibatkan antara lain :

1. Kurangnya bantuan dari arah bahu jalan dan juga drainase yang kurang baik.
2. Bahu jalan menurun dari permukaan perkerasan.
3. Konsentrasi kendaraan bermuatan berat di tepi perkerasan.

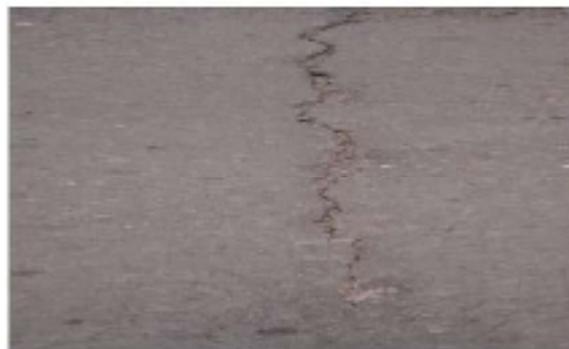
Gambar 2. 11 Retak Melintang (*Transverse Crack*) (Sumber : *Manual Pemeliharaan Jalan No. 03/MN/B/1983*)

Jenis kerusakan ini terdiri dari macam kerusakan sesuai dengan namanya yaitu, retak memanjang dan melintang pada perkerasan. Retak ini terjadi berjajar yang terdiri dari beberapa celah.

Menurut Manual Pemeliharaan Jalan No. 03/MN/B/1983, kemungkinan penyebab kerusakan retak melintang adalah:

1. Perambatan dari retak penyusutan lapisan perkerasan di bawahnya.
2. Lemahnya sambungan perkerasan.
3. Bahan pada pinggir perkerasan kurang baik atau terjadi perubahan volume akibat pemuaiian lempung pada tanah dasar.
4. Sokongan atau material bahu samping kurang baik.

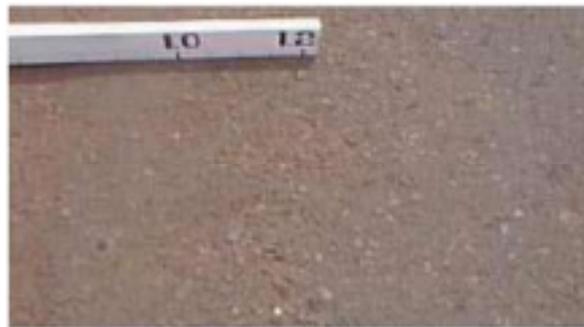
Gambar 2. 12 Pengausan (*Polished*)

Kerusakan ini disebabkan oleh penerapan lalu lintas yang berulang-ulang dimana agregat pada perkerasan menjadi licin dan perekatan dengan permukaan roda pada tekstur perkerasan yang mendistribusikannya tidak sempurna.

Menurut Manual Pemeliharaan Jalan No. 03/MN/B/1983, kemungkinan penyebab kerusakan pengausan adalah:

1. Agregat tidak tahan aus terhadap roda kendaraan.
2. Bentuk agregat yang digunakan memang sudah bulat dan licin.

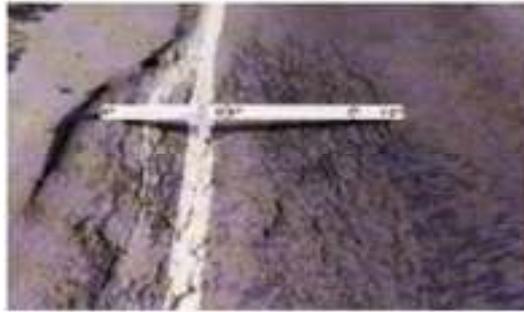
Gambar 2. 13 Sungkur (*Shoving*)

Sungkur adalah perpindahan lapisan perkerasan pada bagian tertentu yang disebabkan oleh beban lalu lintas. Beban lalu lintas akan mendorong berlawanan dengan perkerasan dan akan menghasilkan ombak pada lapisan perkerasan. Kerusakan ini biasanya disebabkan oleh aspal yang tidak stabil dan terangkat ketika menerima beban dari kendaraan.

Menurut Manual Pemeliharaan Jalan No. 03/MN/B/1983, kemungkinan penyebab kerusakan sungkur adalah:

1. Stabilitas tanah dan lapisan perkerasan yang rendah.
2. Daya dukung lapis permukaan yang tidak memadai.
3. Pemasangan yang kurang pada saat pelaksanaan.
4. Beban kendaraan yang melalui perkerasan jalan terlalu berat.
5. Lalu lintas dibuka sebelum perkerasan mantap.

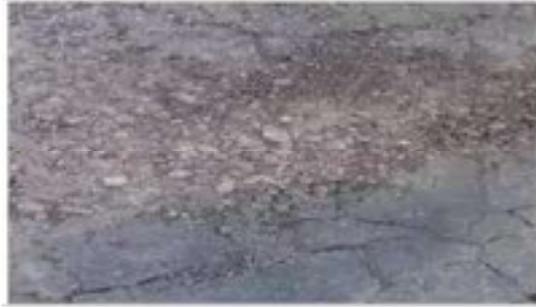
Gambar 2. 14 Pelepasan Butir (*Weathering/Raveling*)  
(Sumber : Manual Pemeliharaan Jalan No. 03/MN/B/1983)

Pelepasan butir disebabkan lapisan perkerasan yang kehilangan aspal atau tar pengikat dan tercabutnya partikel-partikel agregat. Kerusakan ini menunjukkan salah satu pada aspal pengikat tidak kuat untuk menahan gaya dorong roda kendaraan atau presentasi kualitas campuran jelek. Hal ini dapat disebabkan oleh tipe lalu lintas tertentu, melemahnya aspal pengikat lapisan perkerasan dan tercabutnya agregat yang sudah lemah karena terkena tumpahan minyak bahan bakar.

Menurut Manual Pemeliharaan Jalan No. 03/MN/B/1983, kemungkinan penyebab kerusakan pelepasan butir adalah:

1. Pelapukan material pengikat atau agregat.
2. Pemasatan yang kurang.
3. Penggunaan material yang kotor.
4. Penggunaan aspal yang kurang memadai.
5. Suhu pemasatan kurang.

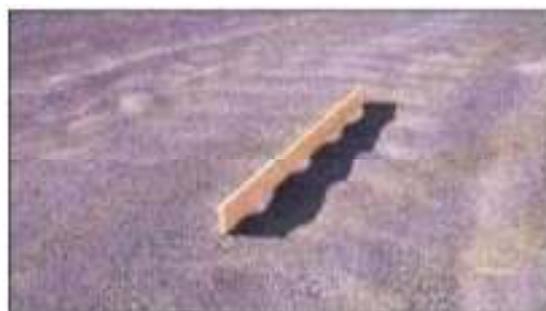
Gambar 2. 15 Keriting (*Corrugation*)

Kerusakan ini dikenal juga dengan istilah lain yaitu, Ripples. bentuk kerusakan ini berupa gelombang pada lapis permukaan, atau dapat dikatakan alur yang arahnya melintang jalan, dan sering disebut juga dengan Plastic Movement. Kerusakan ini umumnya terjadi pada tempat berhentinya kendaraan, akibat pengereman kendaraan.

Menurut Manual Pemeliharaan Jalan No. 03/MN/B/1983, kemungkinan penyebab kerusakan keriting adalah:

1. Stabilitas lapis permukaan yang rendah.
2. Penggunaan material atau agregat yang tidak tepat, seperti digunakannya agregat yang berbentuk bulat licin.
3. Terlalu banyak menggunakan agregat halus.
4. Lapis pondasi yang memang sudah bergelombang.
5. Lalu lintas dibuka sebelum perkerasan mantap (untuk perkerasan yang menggunakan aspal cair).

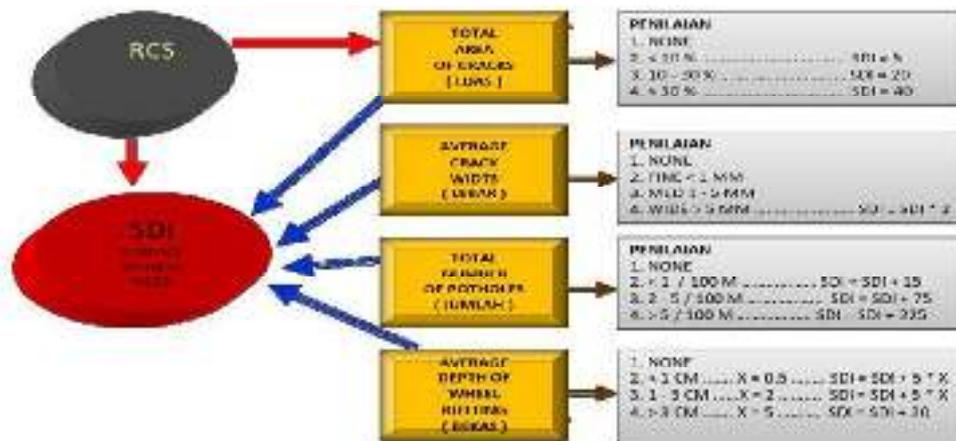
Gambar 2. 16 Contoh Tahap Perhitungan Nilai SDI

Berikut merupakan penjelasan dari Gambar 2.10 berikut.

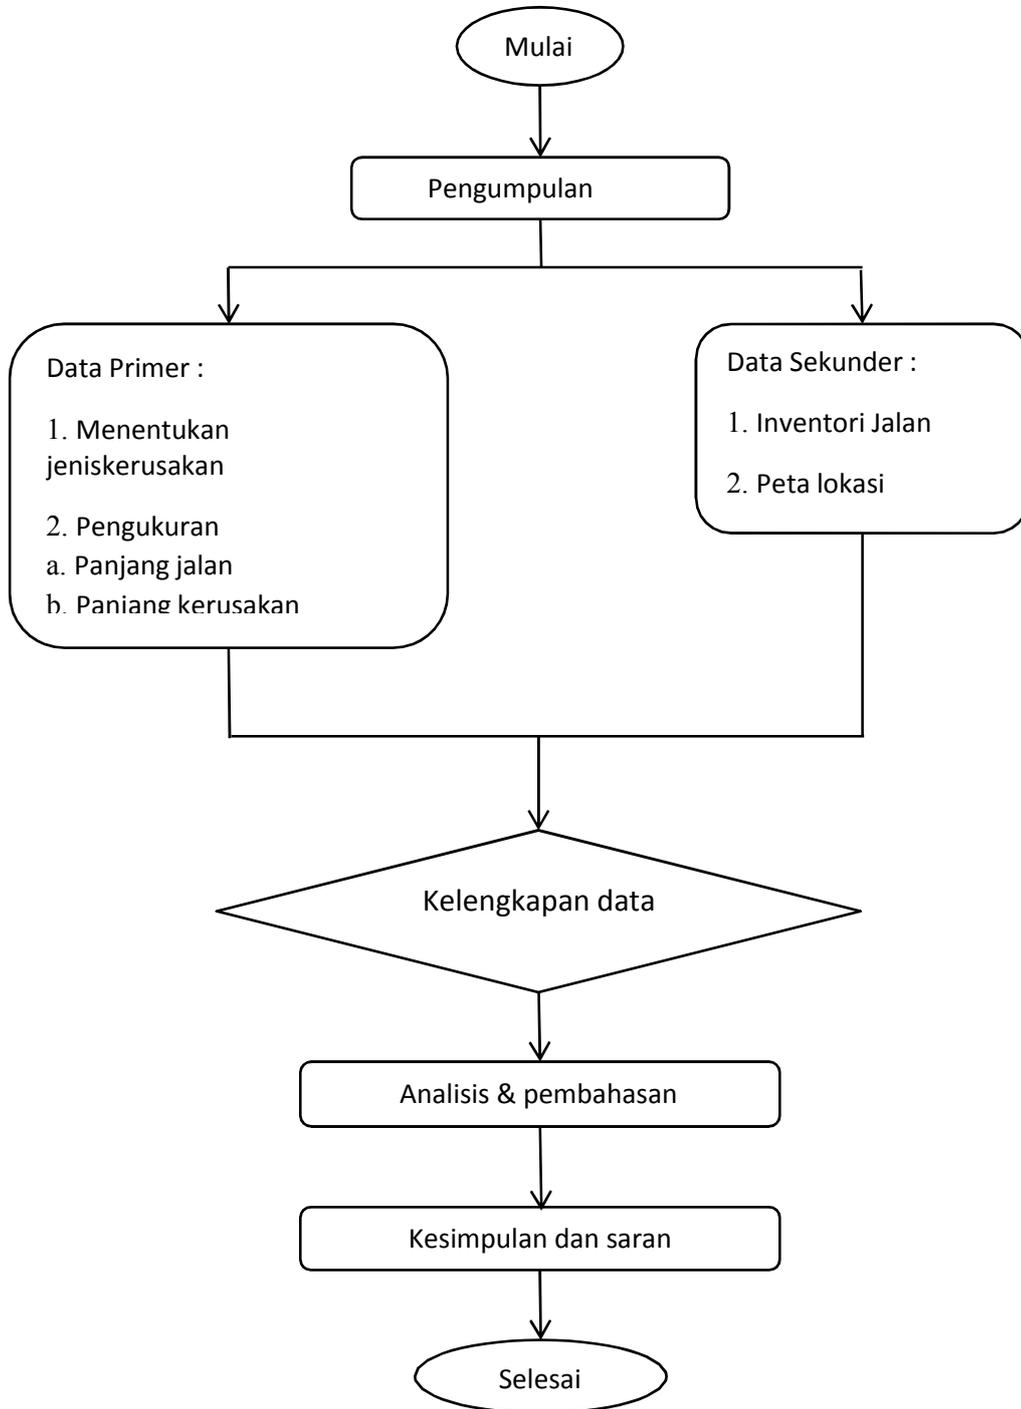
Gambar 3. 2 Bagan Alir Penelitian

Prosedur penelitian yang dilakukan dalam studi ini dapat dilihat pada bagan alir penelitian pada Gambar 3.2 berikut :
